OPINIA TECHNICZNA

**dotycząca oceny stanu technicznego budynku mieszkalnego
przy ul. Marii Konopnickiej 29 w Karlinie,
działka nr 222 obr. 320103 40005**

Koszalin, grudzień 2013 r.

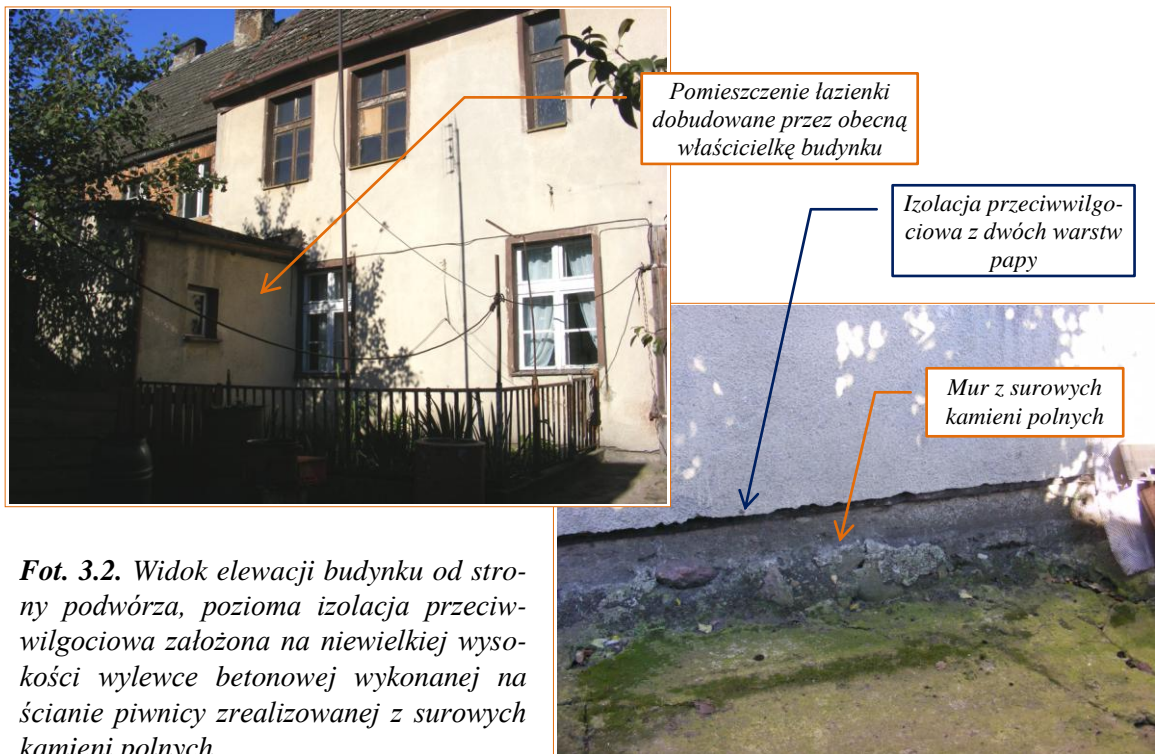
Fot. 3.2. Widok elewacji budynku od strony podwórza, pozioma izolacja przeciwwilgociowa założona na niewielkiej wysokości wylewce betonowej wykonanej na ścianie piwnicy zrealizowanej z surowych kamieni polnych

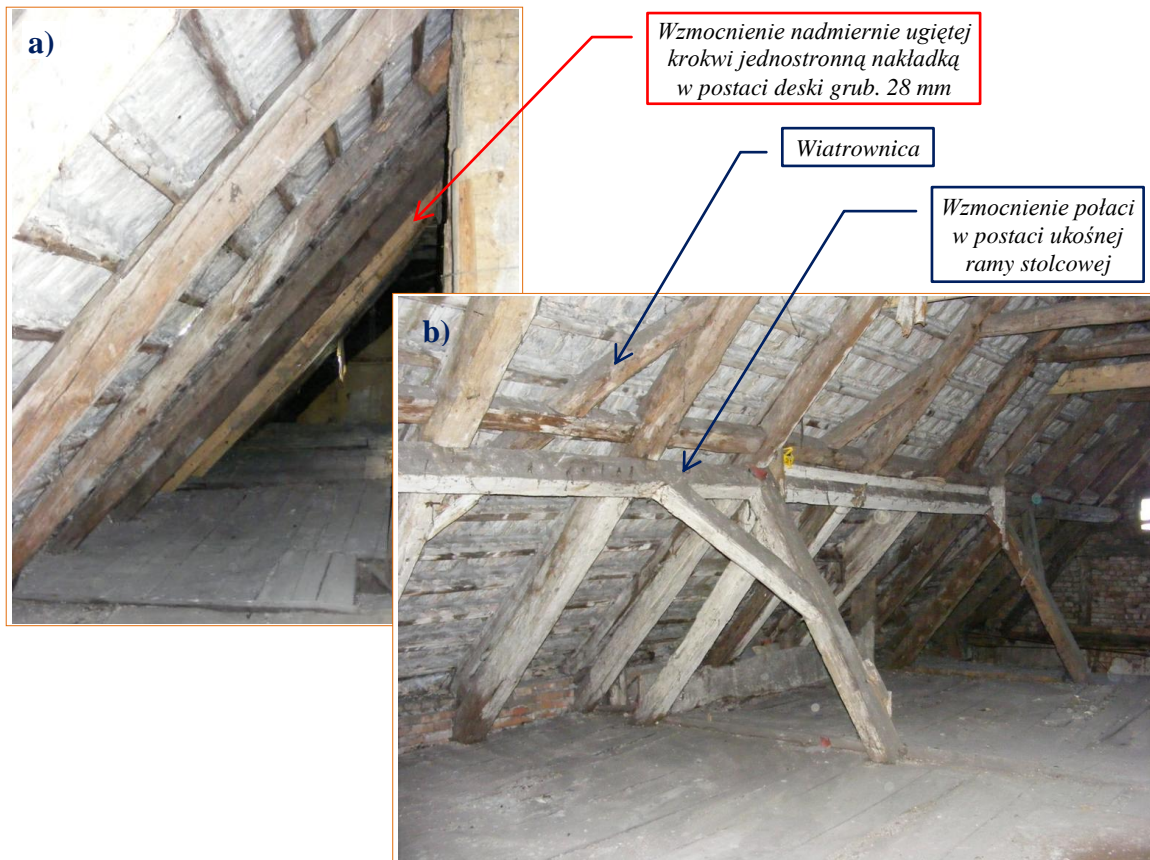
połąć od strony ulicy dachówką zakładkową o nieco innej formacie, oznaczoną napisem „D.R.G.M.” Dachówki obu połąć są lokalnie uszkodzone oraz silnie porośnięte mchem.

Fot. 3.4. Aktualny stan konstrukcji więźby dachowej budynku przy ul. Konopnickiej 29:
 a) wzmocnienia nadmiernie ugiętych krokwi połąć dachu od strony podwórza,
 b) ukośna rama stolcowa połąć dachu usytuowanej od strony ulicy

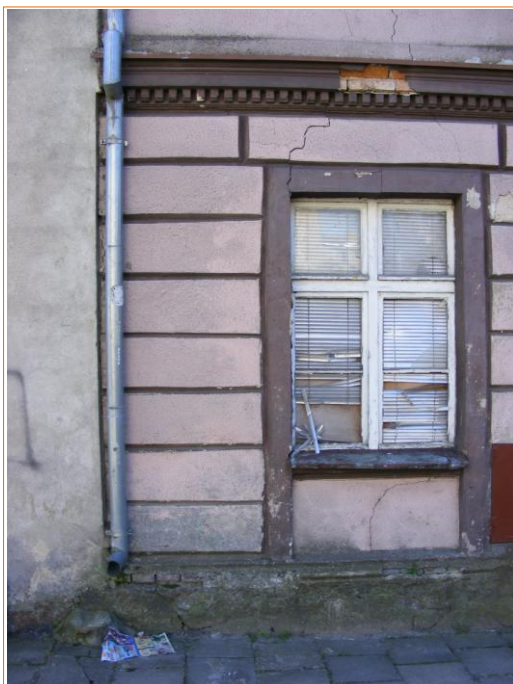
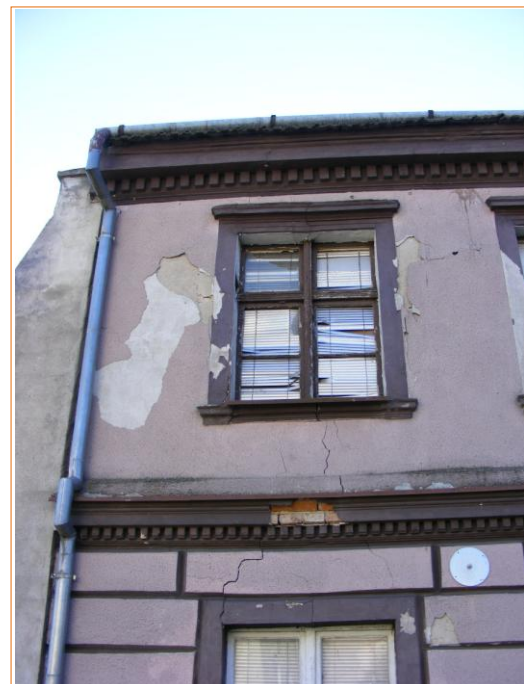
Spostrzeżenie to pozwala twierdzić, iż omawiane spękania ściany frontowej nie mogą być tłumaczone niewłaściwą współpracą fundamentów budynku z podłożem gruntowym, lecz są rezultatem następujących przyczyn:

- złym stanem technicznym stropów oraz wewnętrznych ścian nośnych (przed rozpoczęciem prac rozbiórkowych) części budynku przyległej do pn.-wsch. ściany szczytowej,
- lokalnym zmniejszeniem odporności konstrukcji budynku na obciążenia poziome (przed rozbiórką budynku nr 28), uwarunkowane brakiem stropu nad pomieszczeniem piętra usytuowanym od strony ulicy przy pn.-wsch. ścianie szczytowej,
- ewentualnym wpływem prac rozbiórkowych prowadzonych w sposób udarowy przy użyciu ciężkiego sprzętu.

Fot. 3.6. Aktualny stan ściany frontowej w obszarze osi okien usytuowanych przy północno-wschodniej ścianie szczytowej budynku nr 29

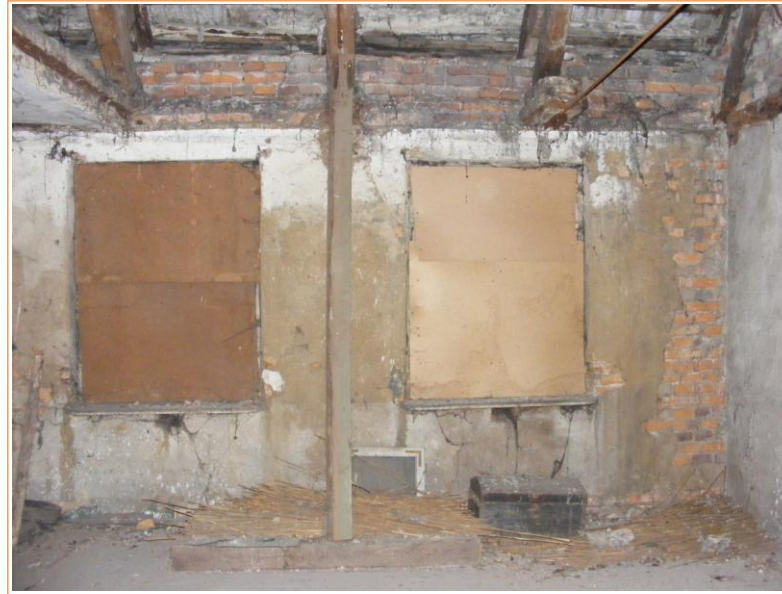
Autorowi opracowania nie udało się ustalić w jakich okolicznościach wycięto lub też uległ zawaleniu – jak twierdzą inni autorzy wcześniej wykonanych opinii i ekspertyz – fragment stropu nad pomieszczeniem I piętra, który przyczynił się do niepożądanego obciążenia ściany frontowej budynku nr 29 siłami rozporu więźby (fot. 3.7).

Fot. 3.7. Obszar ściany frontowej obciążony siłami rozporu więźby na odcinku brakującego stropu poddasza

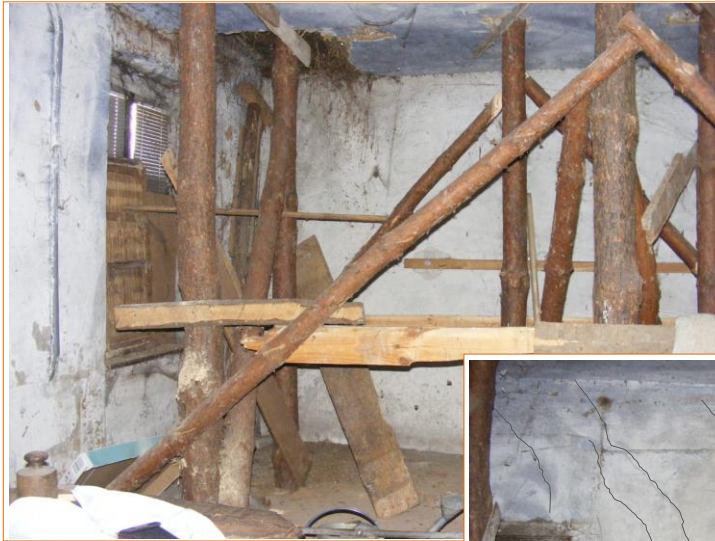
Fot. 4.1. Aktualny stan techniczny pomieszczenia Nr 1: nierówny, spękany gliniany tynk sufitowy, ubytki ślepego pułapu, wyraźne deformacje stropu wymagające stemplowania nadmiernie ugiętych belek oraz liczne zarysowania wewnętrznych ścian nośnych

Numer i/lub rodzaj pomieszczenia	Ogólny opis stwierdzonych uszkodzeń i usterek	Zalecenia oraz procentowe zużycie elementów konstrukcji lub wykończenia budynku
Wyłączona z eksploatacji, północna część parteru		
Pomieszczenie Nr 1	Pn.-wsch. ściana szczytowa w stanie awaryjnym, niewłaściwe przewiązanie warstw muru (cegła silikatowa), brak przewiązania ze ścianą frontową, drewniany szkielet porażony biologicznymi szkodnikami drewna w bardzo złym stanie technicznym.	Ściana do wymiany, zużycie 100%
	Wewnętrzna, podłużna ściana nośna w stanie przedawaryjnym, szkielet nośny zbutwiały, porażony biologicznymi szkodnikami drewna, rozluźniony w węzłach, częściowy brak niskiej jakości glinianego wypełnienia, liczne spękania i zarysowania.	Ściana do wymiany, zużycie 100%
	Ściana poprzeczna oddzielająca pomieszczenie od bramy, murowana w średnim stanie technicznym.	Ściana wymaga termorenowacji (styropian 8 cm), zużycie 55%

Tynki ścian oraz sufitowe nierówne, spękanie, silnie zabrudzone, wykazujące lokalne ubytki i odspojenia.	W całości do wymiany, zużycie 100%
	Strop nadmiernie odkształcony aktualnie zabezpieczony stemplowaniem wykonanym z okrągłaków, belki stropowe częściowo zbutwiały oraz porażone biologicznymi szkodnikami drewna, strop w stanie przedawaryjnym	Strop do wymiany w całości, zużycie 90%
	Podłoga z desek silnie zużyta mechanicznie, miejscowo zdeformowana i spękana, porażona biologicznymi szkodnikami drewna.	W całości do wymiany, zużycie 85%
	Stolarka okienna spaczona, nieszczelna, pojedynczo szklona o niskiej izolacyjności cieplnej, drzwi pływające lekko spaczona, opuszczone na zawiasach	W całości do wymiany, zużycie 85%
Pomieszczenie Nr 2 i 3	Ściana szczytowa w stanie awaryjnym, brak przewiązania ze ścianą zewnętrzną, drewniany szkielet rozluźniony w złączach, zbutwiały, porażony biologicznymi szkodnikami drewna, gliniano-ceglane wypełnienie szkieletu w bardzo złym stanie technicznym.	Ściana do wymiany, zużycie 100%

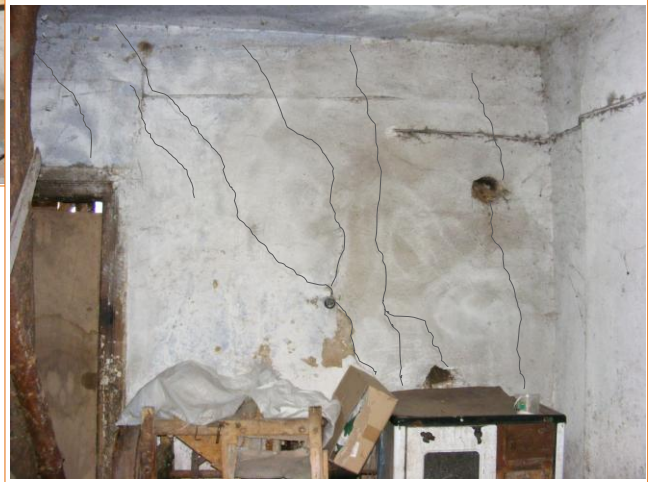
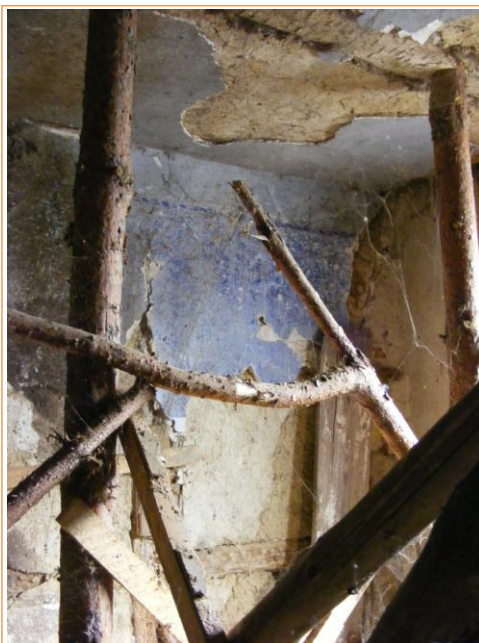
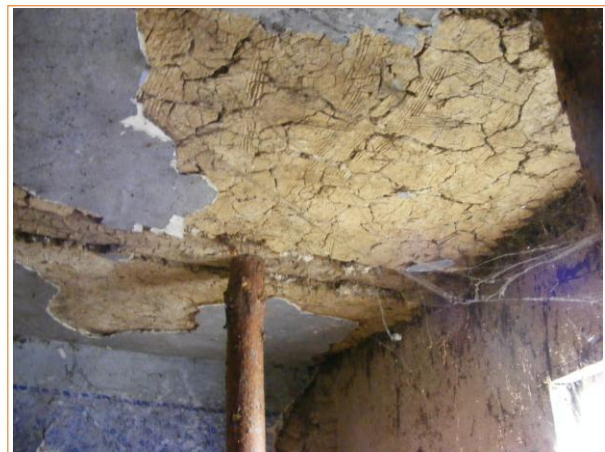
Fot. 3.2. Fatalny stan techniczny pomieszczenia Nr 2: spękany, nierówny z licznymi ubytkami tynk sufitowy, zbutwiałe, rozluźnione w węzłach oraz porażony biologicznymi szkodnikami drewna szkielet nośny ścian, wątpliwej jakości stemplowanie nadmiernie ugiętych belek stropu nad parterem, stan techniczny sąsiedniego pomieszczenia Nr 3 jest zbliżony do pomieszczenia Nr2

Numer i/lub rodzaj pomieszczenia	Ogólny opis stwierdzonych uszkodzeń i usterek	Zalecenia oraz procentowe zużycie elementów konstrukcji lub wykończenia budynku
Wyłączona z eksploatacji, północna część parteru		
Pomieszczenie Nr 2 i 3	Ściana od podwórza z cegły kratówki K2 w średnim stanie technicznym.	Ściana wymaga termorenowacji (styropian 10 cm), zużycie 50%
	Ściany wewnętrzne w zróżnicowanym stanie, od złego (zużycie 70%) do przedawaryjnego (85%).	W całości do wymiany, zużycie 80%
	Drewniany strop belkowy w stanie awaryjnym, zabezpieczony stemplowaniem wykonanym z okrągłaków, belki stropowe zbutwiały, nadmiernie ugięte oraz porażone biologicznymi szkodnikami drewna.	Strop do wymiany w całości, zużycie 100%
	Podłoga z desek silnie zużyta, miejscowo zdeformowana i spękana, porażona biologicznymi szkodnikami drewna.	W całości do wymiany, zużycie 85%
	Stolarka okienna nieszczelna, spaczona, pojedynczo szklona, drzwi zdeformowane, opuszczone na zawiasach, sprawiające trudności w zamykaniu.	W całości do wymiany, zużycie 90%

Trzon kominowy	Spękany z lokalnymi ubytkami cegieł, silnie zanieczyszczony, ogólnie w złym stanie technicznym.	Do przemurowania, zużycie 85%
Piwnica pod pomieszcz. Nr 2	Ściany lekko zawilgocone, posadzka ceglana w stanie średnim, strop nad piwnicą w całości do wymiany.	Do likwidacji z uwagi na zbyt małą wysokość
Przejezdna brama		
Pomieszczenie Nr 4	Strop wymaga przebudowy istniejącego układu warstw, tj. usunięcia glinianego wypełnienia oraz owiniętych słomą szczap drewna. Nowe wypełnienie wykonać z keramzytu ułożonego na deskach ślepego pułapu opartych na łątach mocowanych do bocznych płaszczyzn belek. Część belek może kwalifikować się do wymiany lub wzmocnienia.	Wymagana przebudowa istniejącego układu warstw oraz wymiana lub wzmocnienie części belek stropowych, zużycie 55%
	Ściany nierówne, miejscowo zarysowane, w dolnych partiach lekko zawilgocone, obie ściany poprzeczne mają zbyt niską izolacyjność termiczną.	Ściany wymagają termorenowacji (styropian 8 cm), zużycie 65%

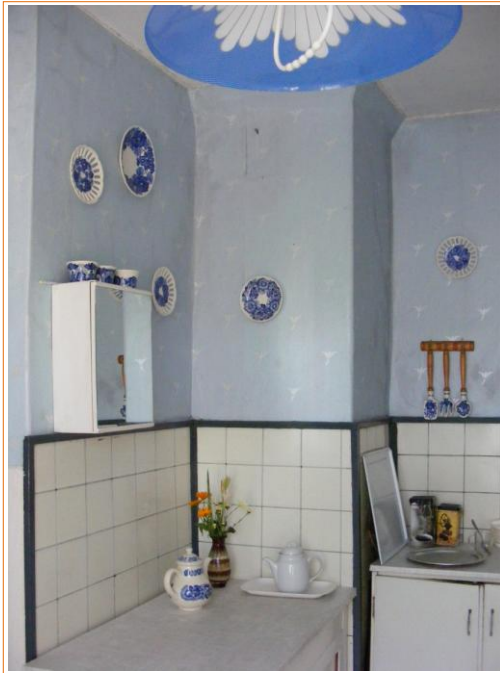
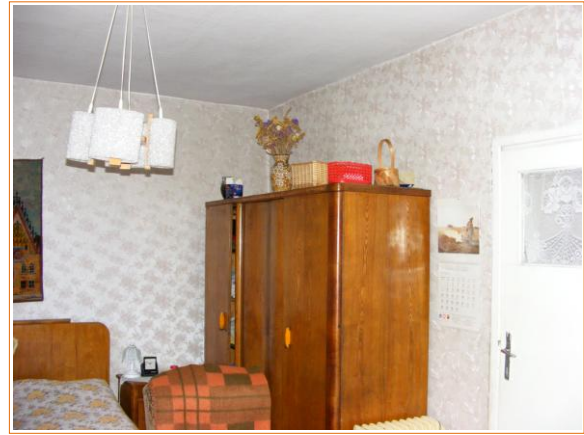
Fot. 4.3. Stosunkowo dobry stan techniczny kuchni (pomieszczenie Nr 5) oraz pokoju usytuowanego od strony podwórza w nadal użytkowanej, południowej części budynku nr 29 (pomieszczenie Nr 6)

Numer i/lub rodzaj pomieszczenia	Ogólny opis stwierdzonych uszkodzeń i usterek	Zalecenia oraz procentowe zużycie elementów konstrukcji lub wykończenia budynku
Południowa, zamieszkała część parteru		
Pomieszczenia Nr 5 ÷ 9	Stropy zamieszkałej części parteru wymagają przebudowy istniejącego układu warstw, tj. usunięcia glinianego wypełnienia oraz owiniętych słomą szczap drewna. Nowe wypełnienie wykonać z keramzytu ułożonego na deskach ślepego pułapu opartych na łątach mocowanych do bocznych płaszczyzn belek. Część belek może kwalifikować się do wymiany lub wzmocnienia.	Wymagana przebudowa istniejącego układu warstw oraz wymiana lub wzmocnienie części belek stropowych, zużycie 55%
	Tynki ścian oraz sufitowe nierówne, lokalnie spękane. Wszystkie ściany z wyłączeniem łazienki pokryte tapetą. Stan tynków ocenia się jako średni na pograniczu złego.	Znaczna część tynków do wymiany, zużycie 65%
	Podłogi z desek silnie zużyte, część podłóg pokryta wykładziną PCV lub twardą płytą pilśniową, w kuchni posadzka betonowa pokryta wykładziną PCV.	Znaczna część podłóg do wymiany, zużycie 65%

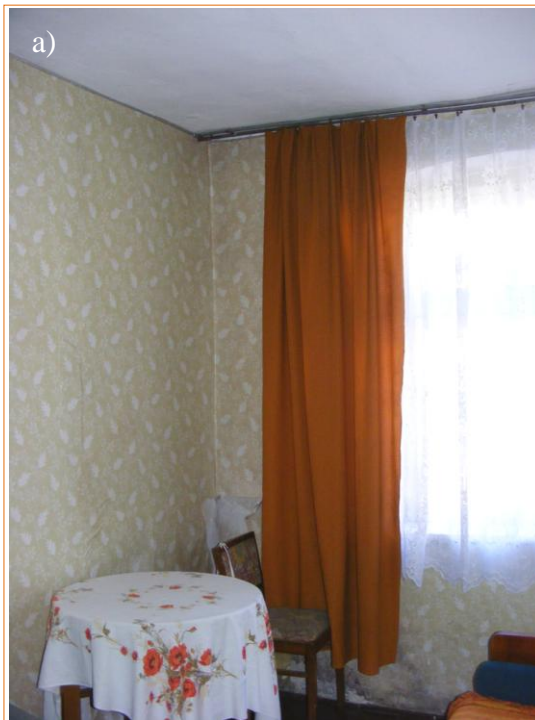
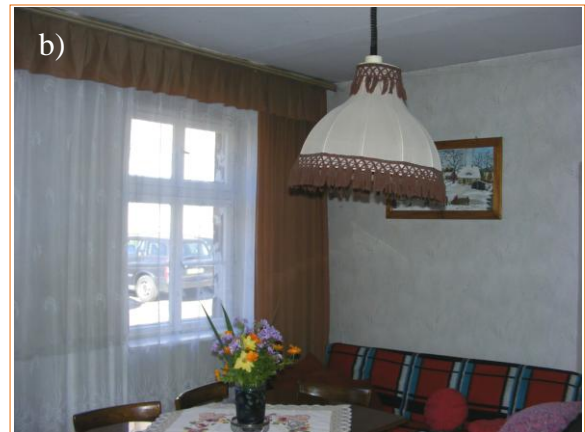
Fot. 4.4. Aktualny stan techniczny pokoi usytuowanych od strony ulicy w południowej części budynku, w obu pomieszczeniach stwierdzono zawilgocenia podokiennych pasów ścian oraz niewielkie spękania i nierówności tynku sufitowego: pomieszczenie Nr 8 usytuowane przy pd.-zach. ścianie szczytowej, b) pomieszczenie Nr 9 położone przy ścianie poprzecznej przejazdnej bramy

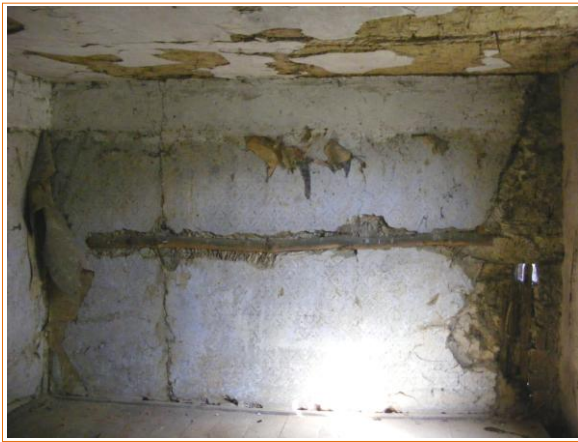
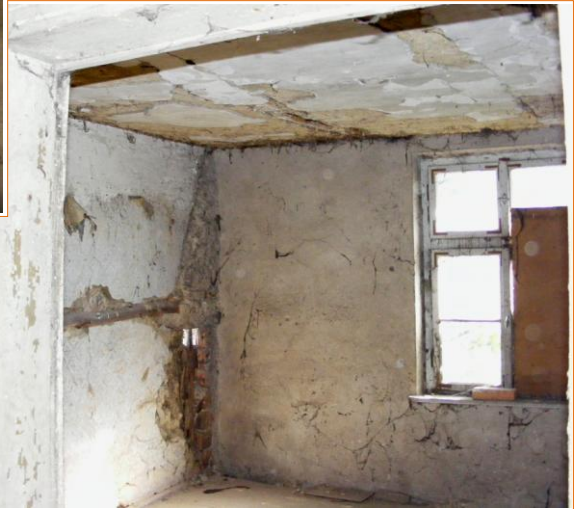
Fot. 4.5. Aktualny, zły stan techniczny pomieszczenia Nr 11: strop kwalifikujący się w całości do wymiany, spękana z lokalnymi ubytkami wypełnienia, silnie zdeformowana pn.-wsch. ściana szczytowa

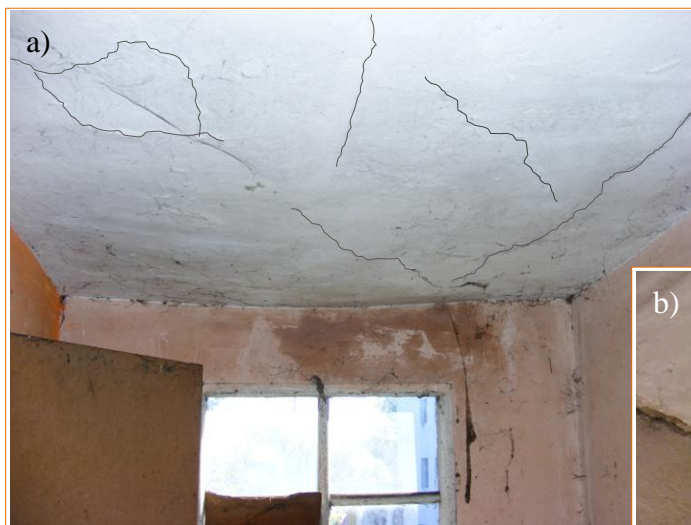
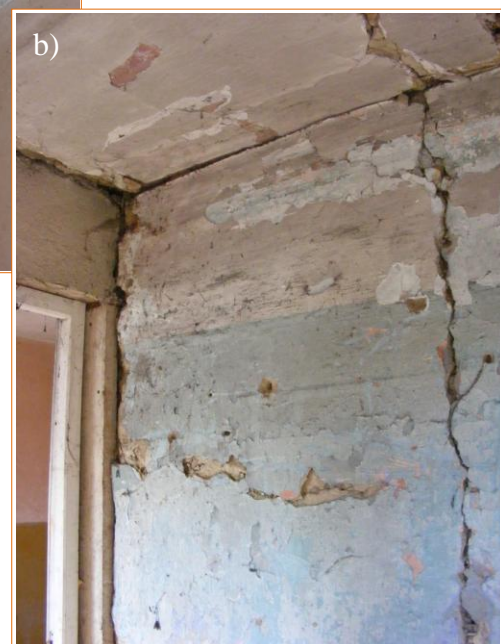
Fot. 4.6. Stan techniczny nieużytkowanych pomieszczeń I piętra: a) nadmiernie ugięty strop, odspojenia i spękania tynku sufitowego oraz zawilgocenia ściany zewnętrznej korytarza komunikacyjnego (pomieszczenie Nr 13), b) przelotowe spękania ściany wewnętrznej w pomieszczeniu nr 12

Fot. 4.7. Wylączone z użytkowania pomieszczenie Nr 15, poziome rozwarstwienie oraz ukośne spękanie poprzecznej ściany działowej będące efektem rozporu więźby dachowej, nierówny lokalnie spękany tynk sufitowy

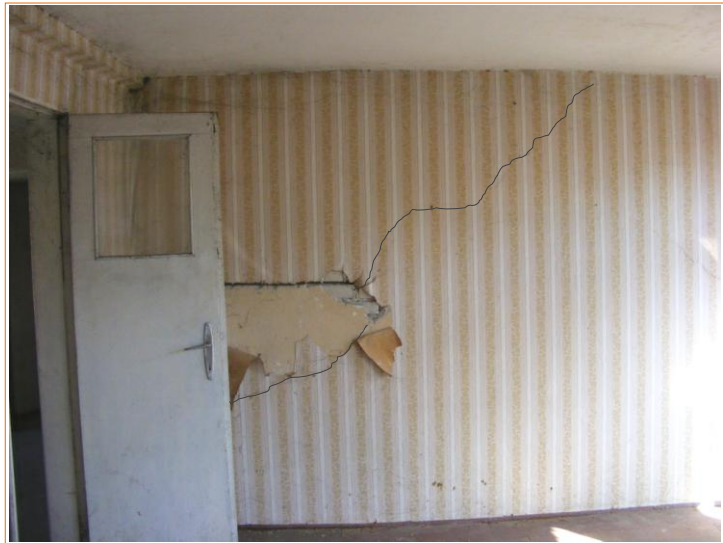
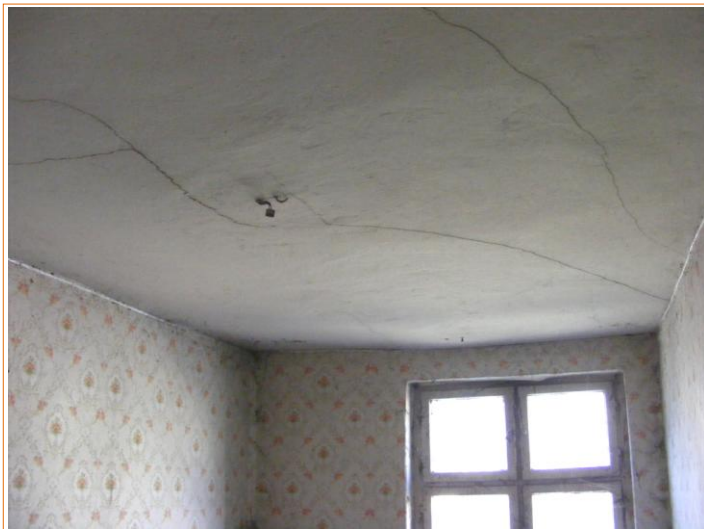
Fot. 4.8. Wylączone z eksploatacji pomieszczenie Nr 16 usytuowane od strony ulicy, nierówny oraz silnie spękany tynk sufitowy, widoczne wyraźne ugięcie stropu, stolarka okienna i drzwiowa kwalifikująca się do wymiany

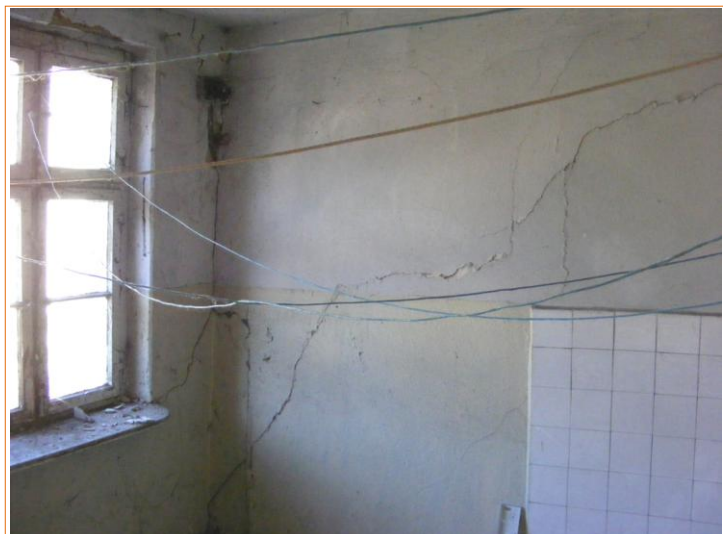
Fot. 4.9. Wylączone z użytkowania pomieszczenie Nr 19, nierówny, spękany tynk sufitowy, przelotowe, ukośne spękania poprzecznej ściany działowej wywołane rozporami więźby dachowej przekazywanymi na ściany budynku, deski podłogowe a także stolarka okienna i drzwiowa kwalifikująca się do wymiany
